**EKSPERTYZA DENDROLOGICZNA 3 DRZEW POMNIKÓW PRZYRODY
ROSNĄCYCH NA TERENIE PARKU LUBOMIRSKICH
W PRZEMYSŁU**

Opracowanie:
Rafał Sokulski

10 listopada 2022

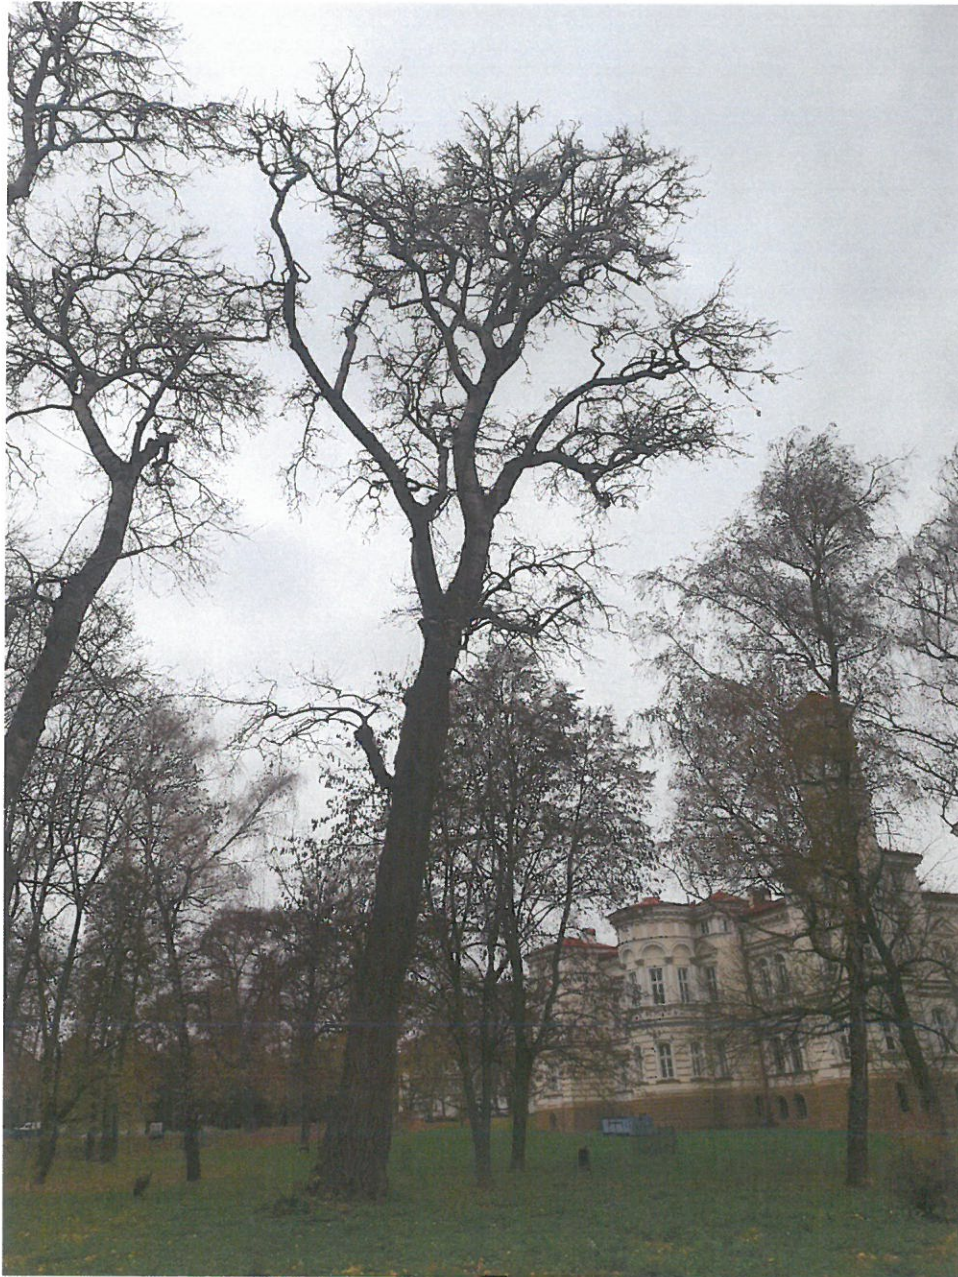
Fot.1. Pokrój drzewa od strony wschodniej. [fot. R. Sokulski, 10.11.2022 r.]

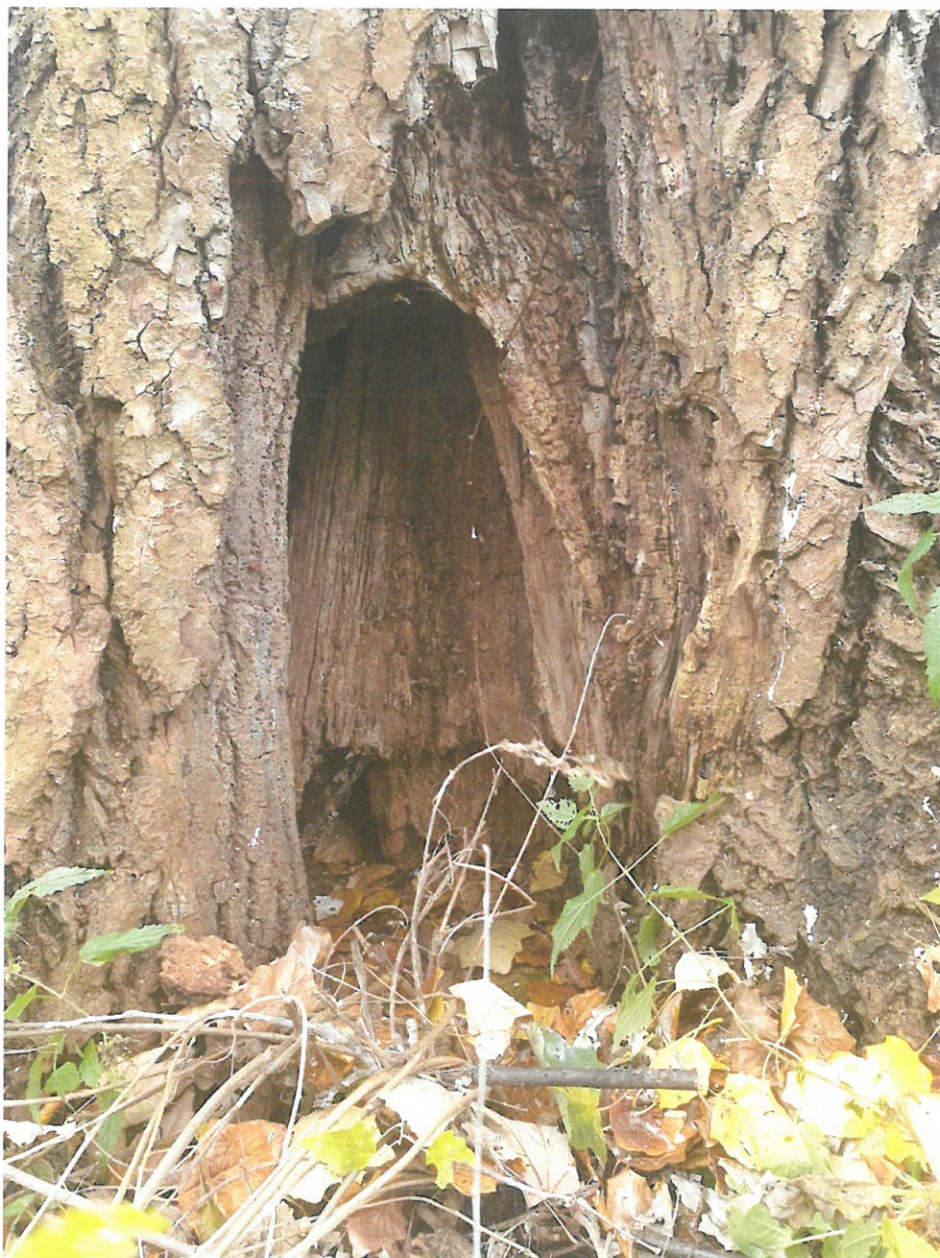
- od strony południowej rozległy ubytek wgłębny u podstawy pnia, w ubytku widoczna zgnilizna brunatna drewna,
- od strony południowej na wysokości 1,5 m rana styczna na pniu, w ranie widoczne pęknięcia podłużne i poprzeczne drewna,
- na wysokości 12 m rozwidlenie „U” kształtne,
- drzewo pochylone w kierunku północno – wschodnim.

Drewno podstawy pnia drzewa jest objęte rozkładem. Drzewo nie wytworzyło mechanizmu obronnego w postaci bariery CODIT – rozkład drewna będzie postępował. Środek ciężkości jest przeniesiony w kierunku północno - wschodnim, a od strony zachodniej jest drewno o obniżonych parametrach wytrzymałościowych (brak drewna reakcyjnego, które u gatunków liściastych powinno występować po stronie rozciąganej). Pień drzewa jest bardzo gruby co jest czynnikiem powodującym zmniejszenie potencjalnego ryzyka upadku drzewa w najbliższych latach. Pomimo postępującego rozkładu drewna odziomka, drzewo w momencie dokonywania oceny dendrologicznej należy uznać za względnie stabilne. Ponieważ jest to pomnik przyrody, proponowane jest jego pozostawienie oraz ograniczenie przebywania ludzi w odległości ok. 35 m od pnia (np. poprzez umieszczenie niewielkich tablic informujących o konieczności zachowania ostrożności, ze względu na zagrożenie powodowane przez stare drzewa).

Fot.2. Ubytek wgłębny u podstawy pnia od strony południowej. [fot. R. Sokulski, 10.11.2022 r.]

Na drzewie należy wykonać zabiegi pielęgnacyjne polegające na usunięciu posuszu. Dodatkowo należy wykonać cięcia polegające na zmniejszeniu masy asymilacyjnej w obwodowej części korony.

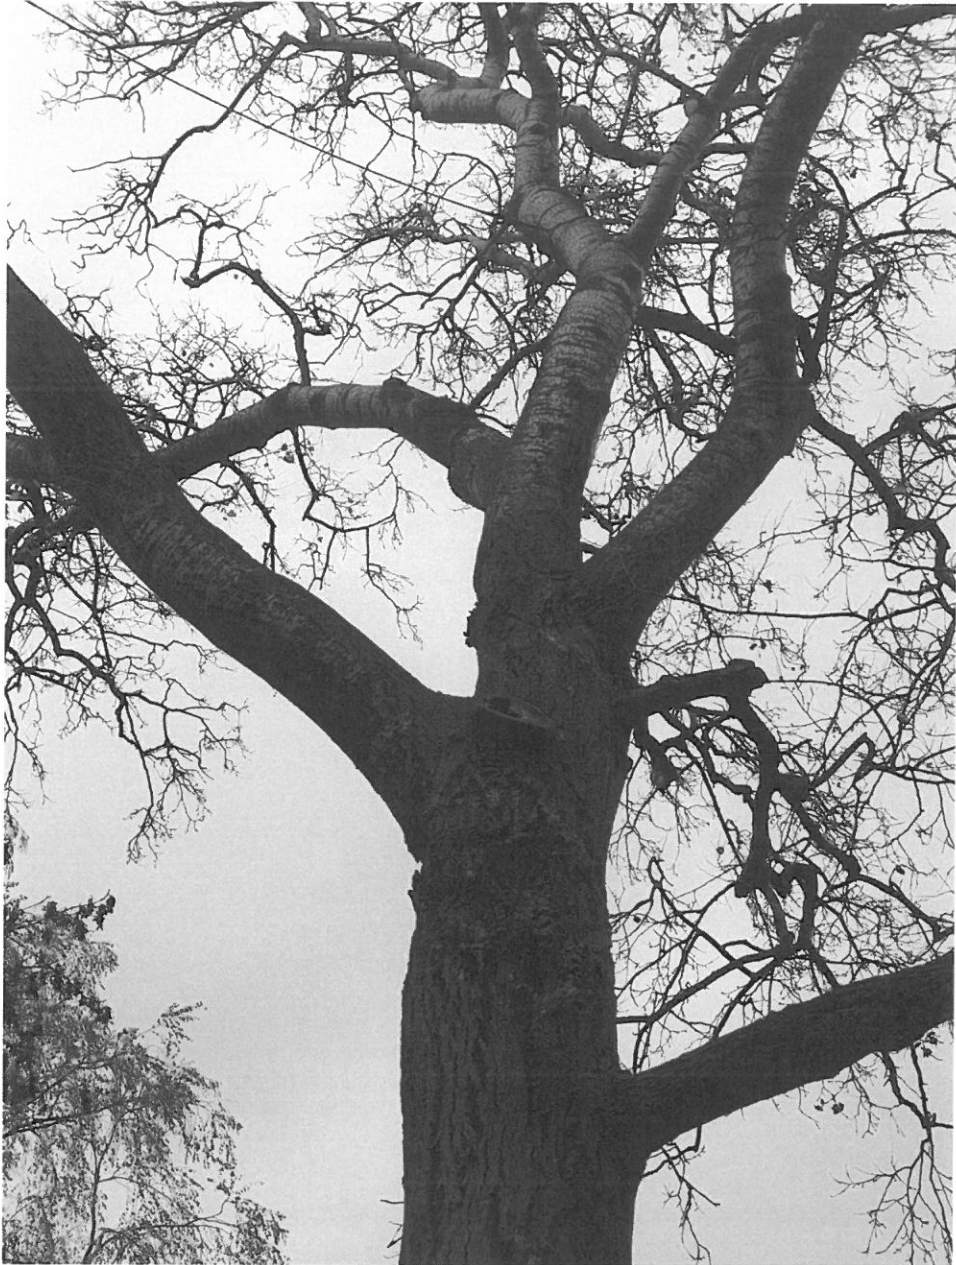
- równomiernie rozbudowana,
- widoczne wiązanie zabezpieczające rozwidlenie „U” kształtne,
- posusz do 20%.

Fot.3. Wiązanie zabezpieczające rozwidlenie „U” kształtne. [fot. R. Sokulski, 10.11.2022 r.]

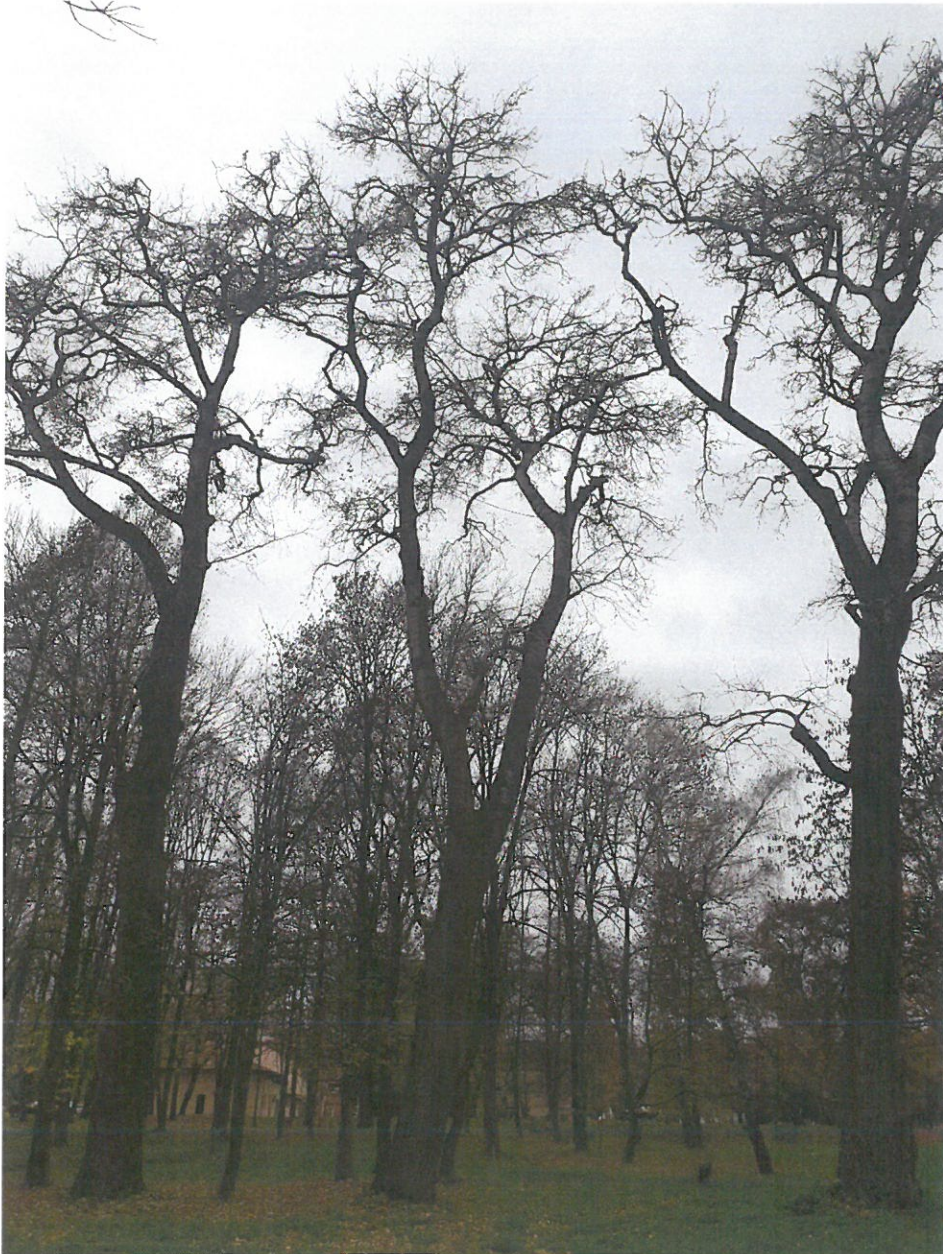
Fot.4. Pokrój drzewa od strony wschodniej. [fot. R. Sokulski, 10.11.2022 r.]

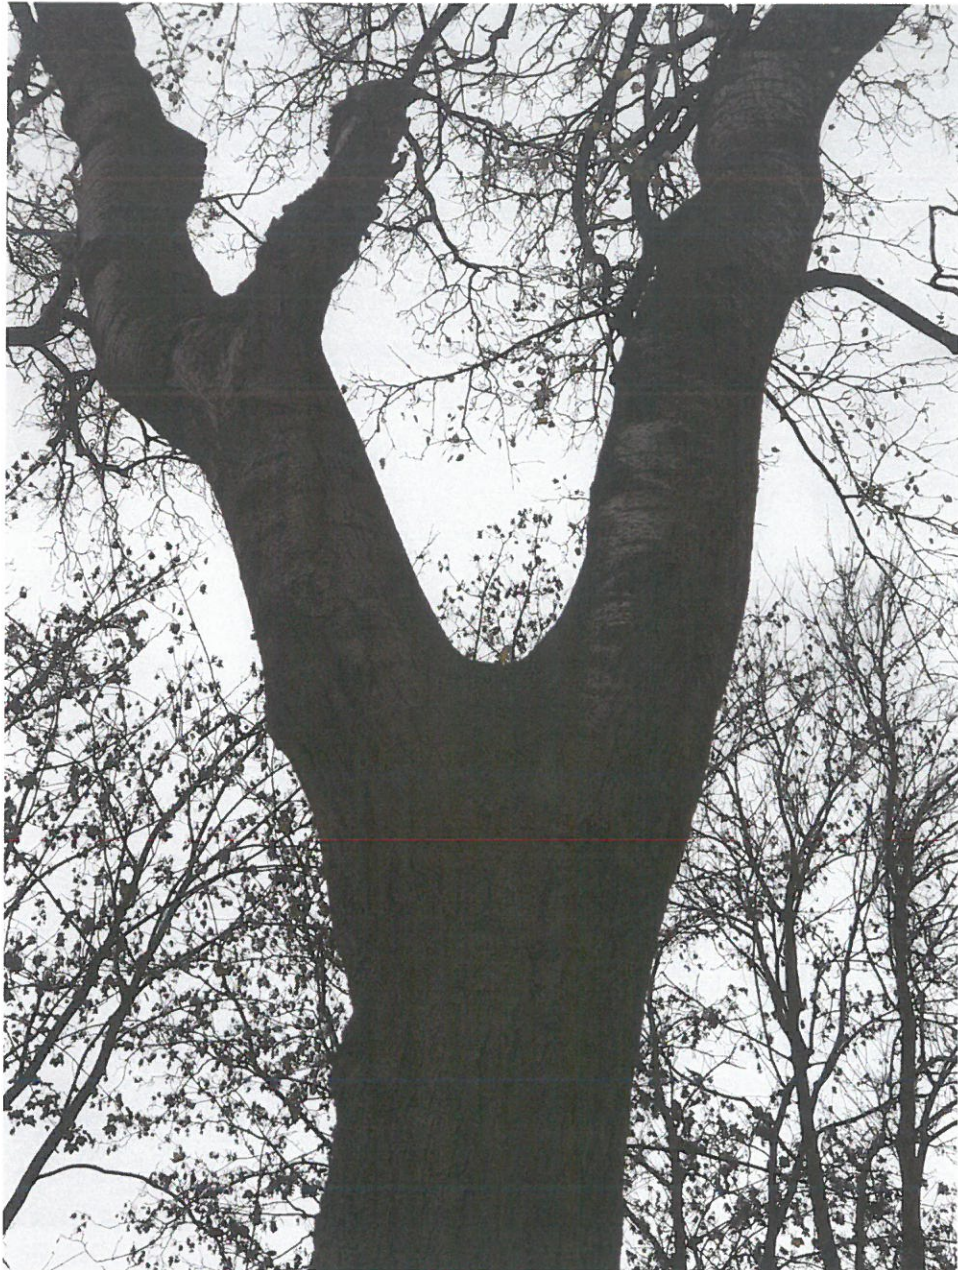
- brak widocznych uszkodzeń i owocników patogenów na pniu,
- na wysokości 10 m rozwidlenie „U” kształtne,
- drzewo pochylone w kierunku północnym.

Fot.5. Rozwidlenie „U” kształtne na wysokości 10 m. [fot. R. Sokulski, 10.11.2022 r.]

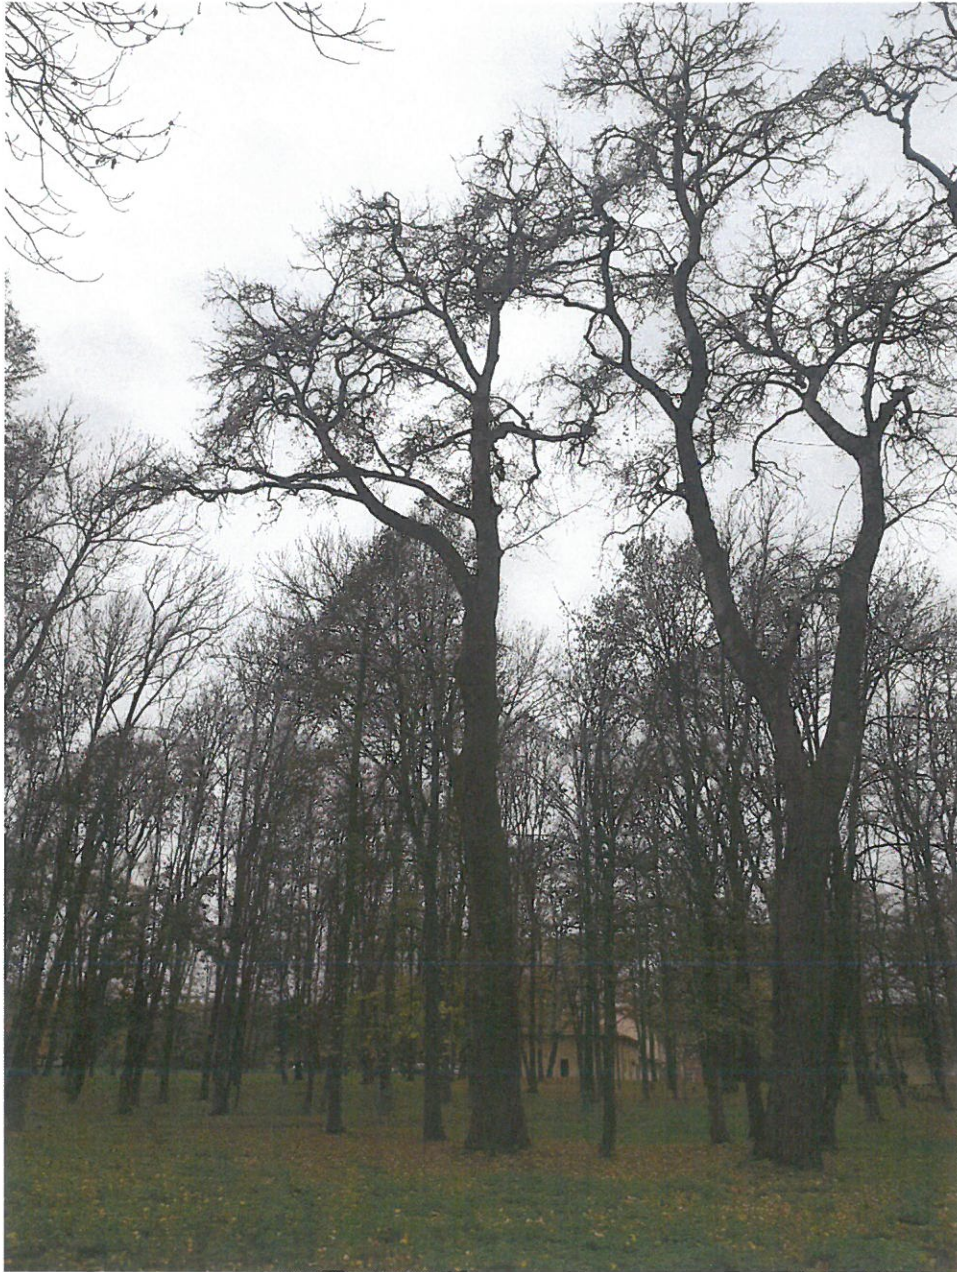
Fot.6. Pokrój drzewa od strony wschodniej. [fot. R. Sokulski, 10.11.2022 r.]

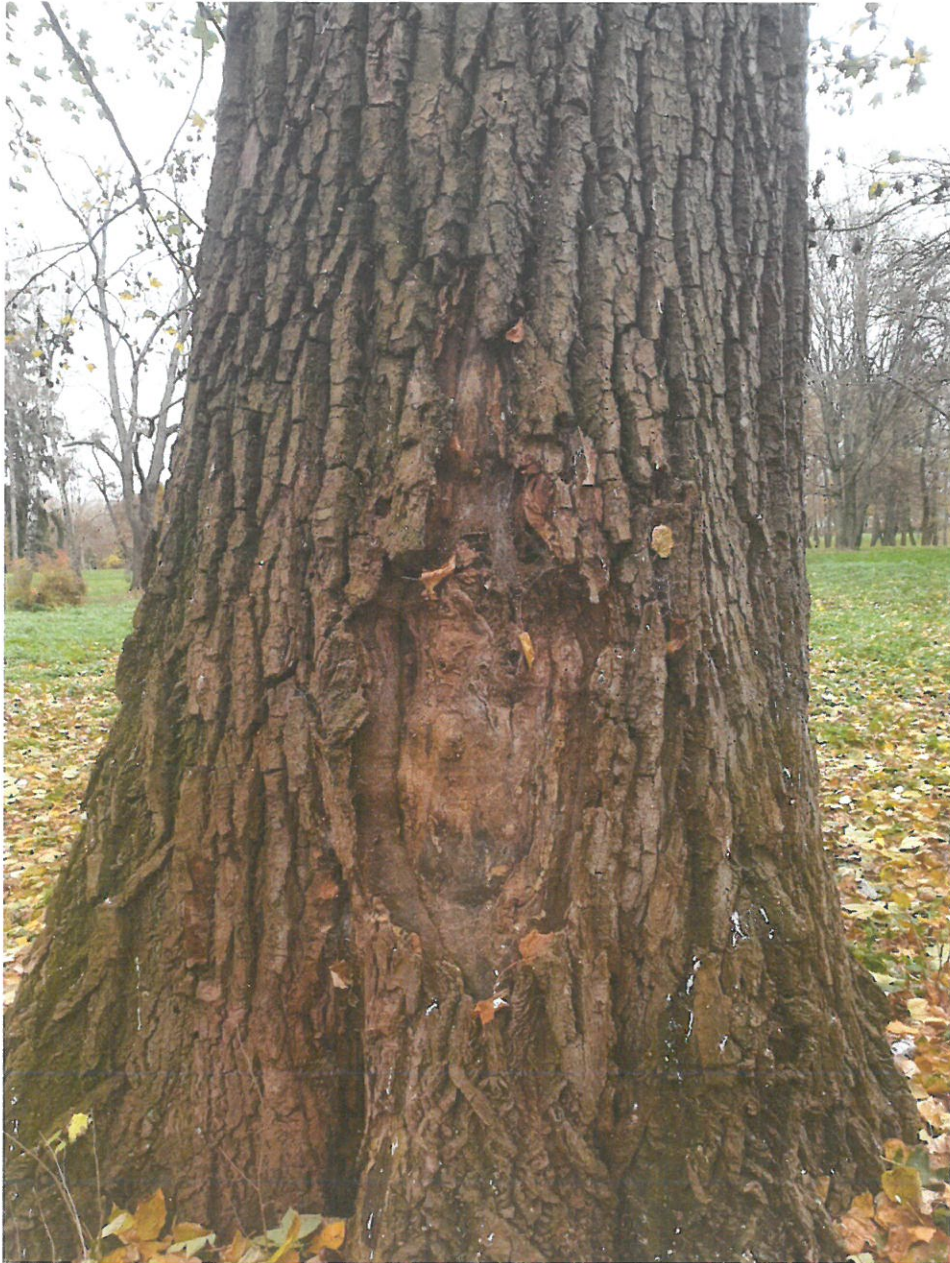
- na wysokości 1 m od strony południowej rana styczna pnia, w ranie widoczne ślady żerowania owadów, pęknięcia podłużne i poprzeczne drewna,
- na wysokości 15 m od strony południowo – zachodniej rana po oderwanym konarze,
- na wysokości 14 m rozwidlenie „U” kształtne,
- drzewo lekko pochylone w kierunku wschodnim.

Fot.7. Rana styczna pnia od strony południowej. [fot. R. Sokulski, 10.11.2022 r.]
